OPERE DI MANUTENZIONE STRAORDINARIA FINALIZZATE AL
RESTAURO E RISANAMENTO CONSERVATIVO DELLE FACCIATE PRINCIPALI E
RIFUNZIONALIZZAZIONE LOCALI AD USO FORESTERIA
DEL PALAZZO MUNICIPALE DEL COMUNE DI LAMPORO

Progetto Esecutivo - Lotto 3

Restauro conservativo prospetti nord-sud-ovest e risanamento conservativo
bassi fabbricati

BASSI FABBRICATI: PROGETTO E SOVRAPPOSIZIONI
Piante - prospetti - sezioni

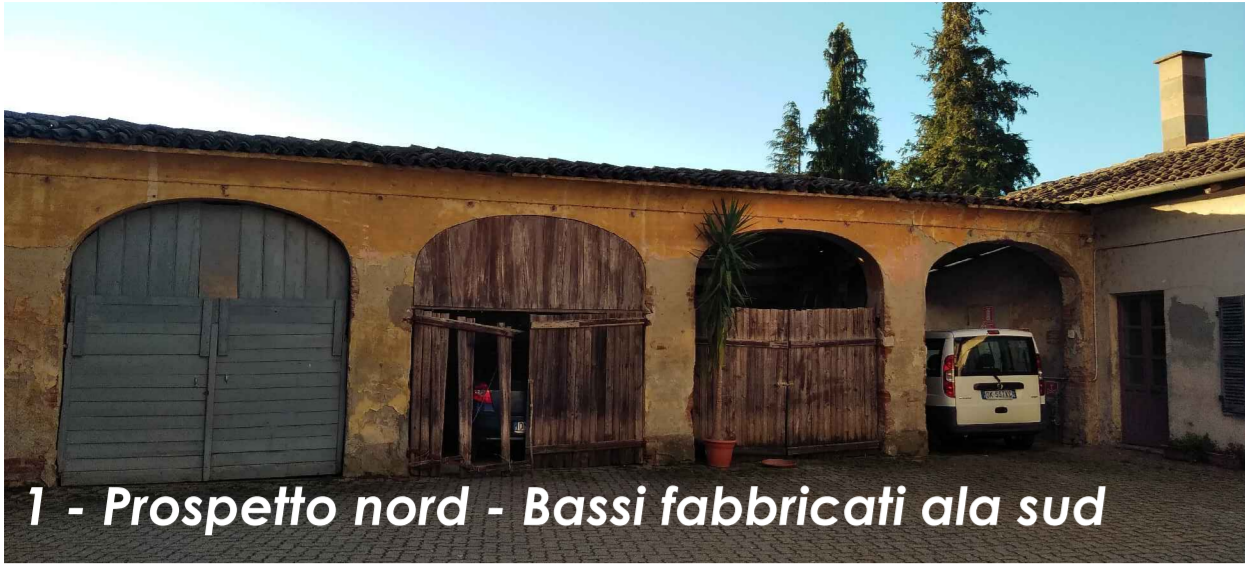
1 - Prospetto nord - Bassi fabbricati ala sud

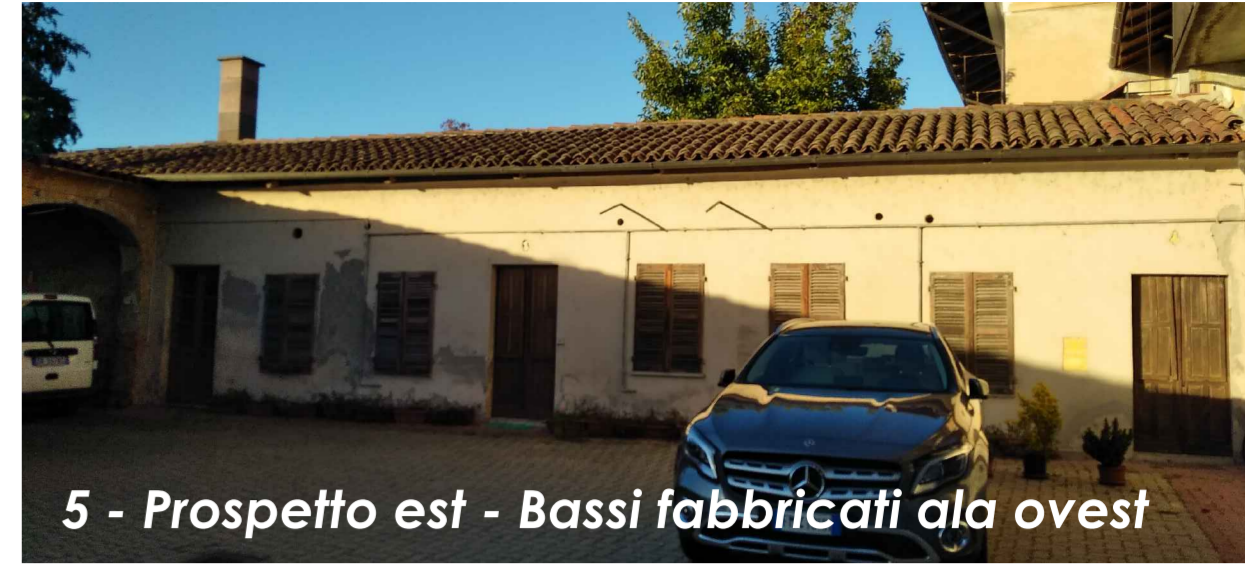
5 - Prospetto est - Bassi fabbricati ala ovest

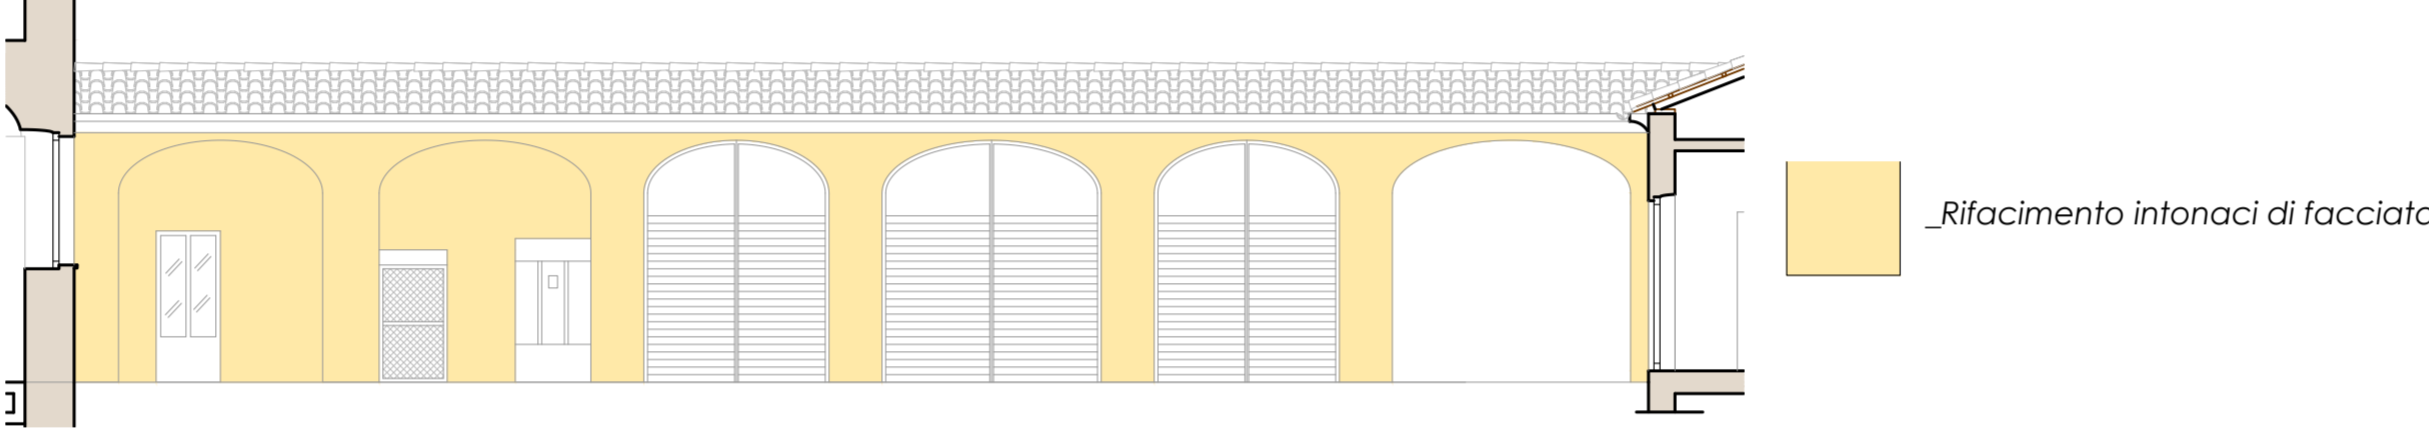
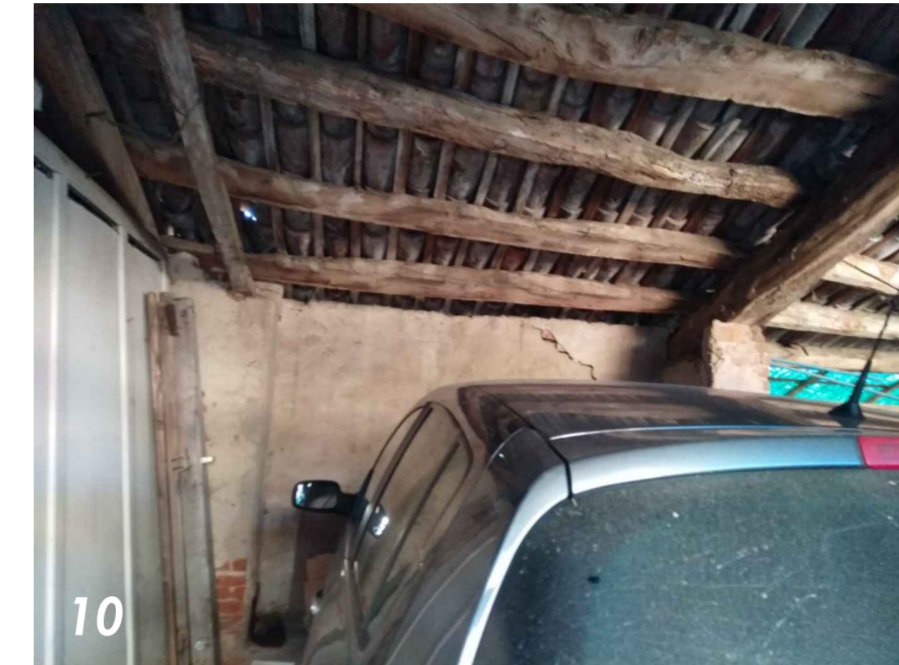
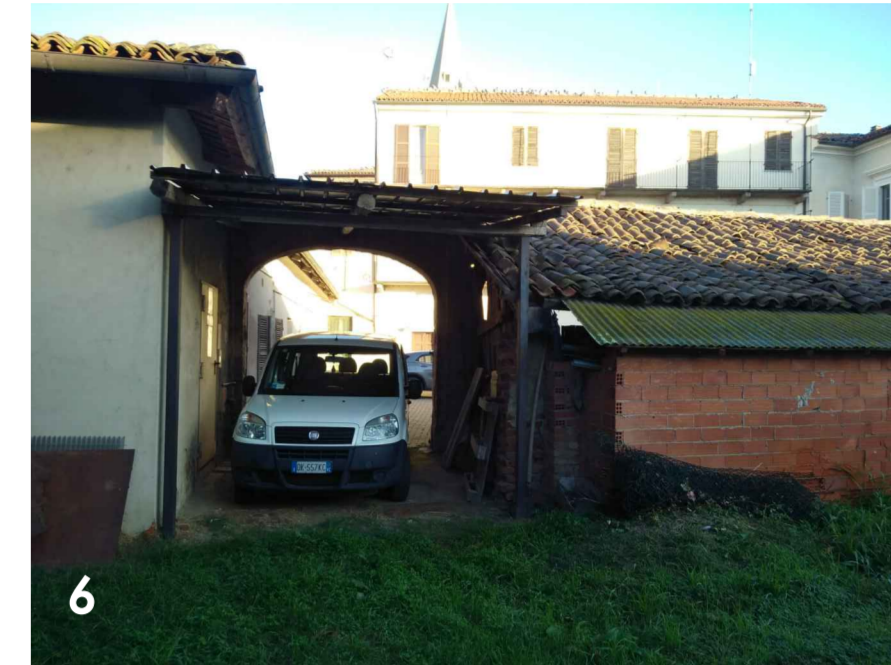
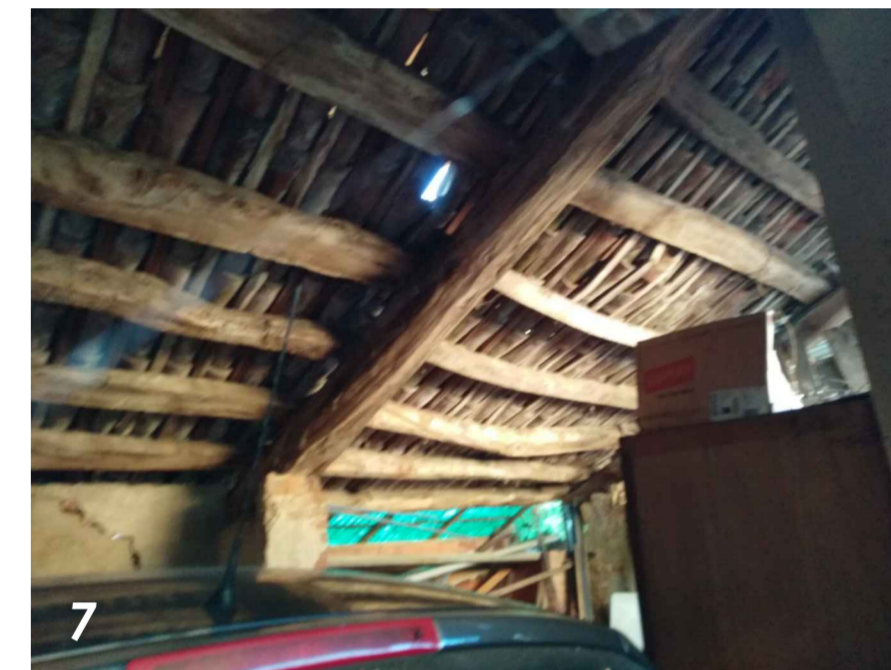
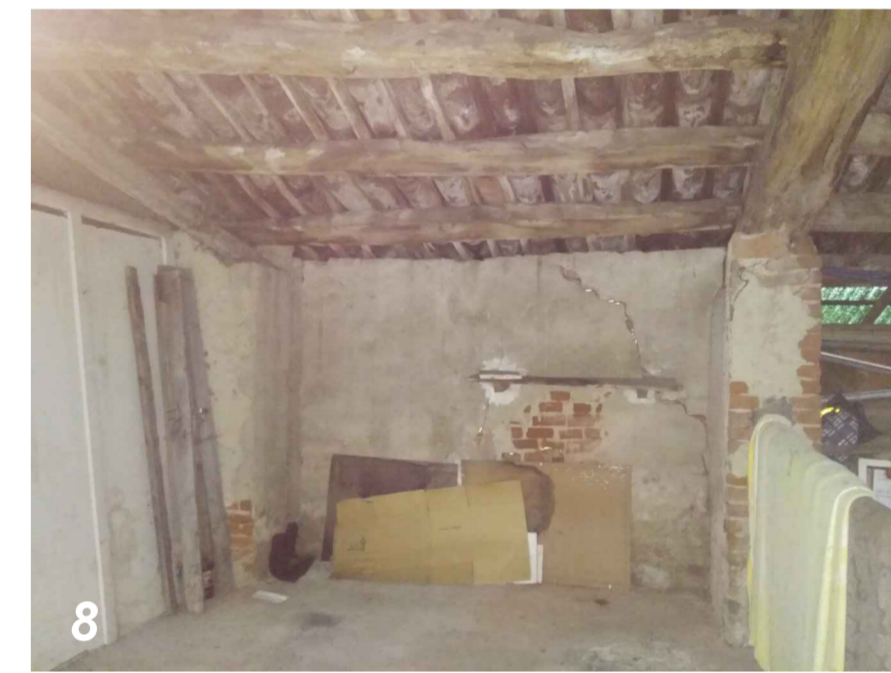
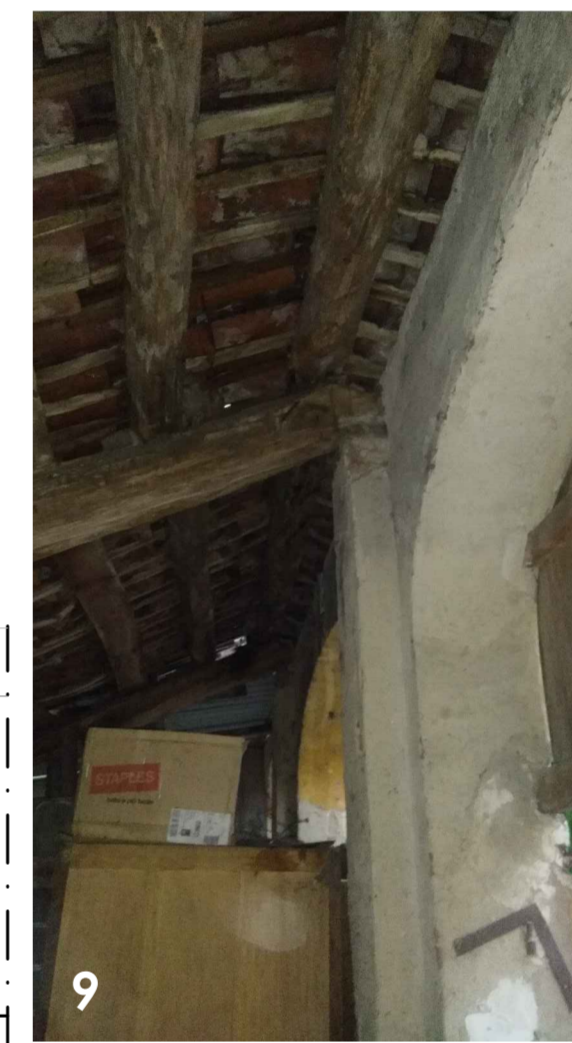
PROSPETTO NORD - BASSI FABBRICATI ALA SUD_Scala 1:100

Prospetto nord - Bassi fabbricati ala sud

- Rimozione degli intonaci esistenti ormai fatiscenti.
- Ripristino degli intonaci a calce su pareti interne ed esterne.
- Tinteggiatura a calce del prospetto su cortile

N.B. Il lotto 3 non prevede alcun intervento sui portoni lignei

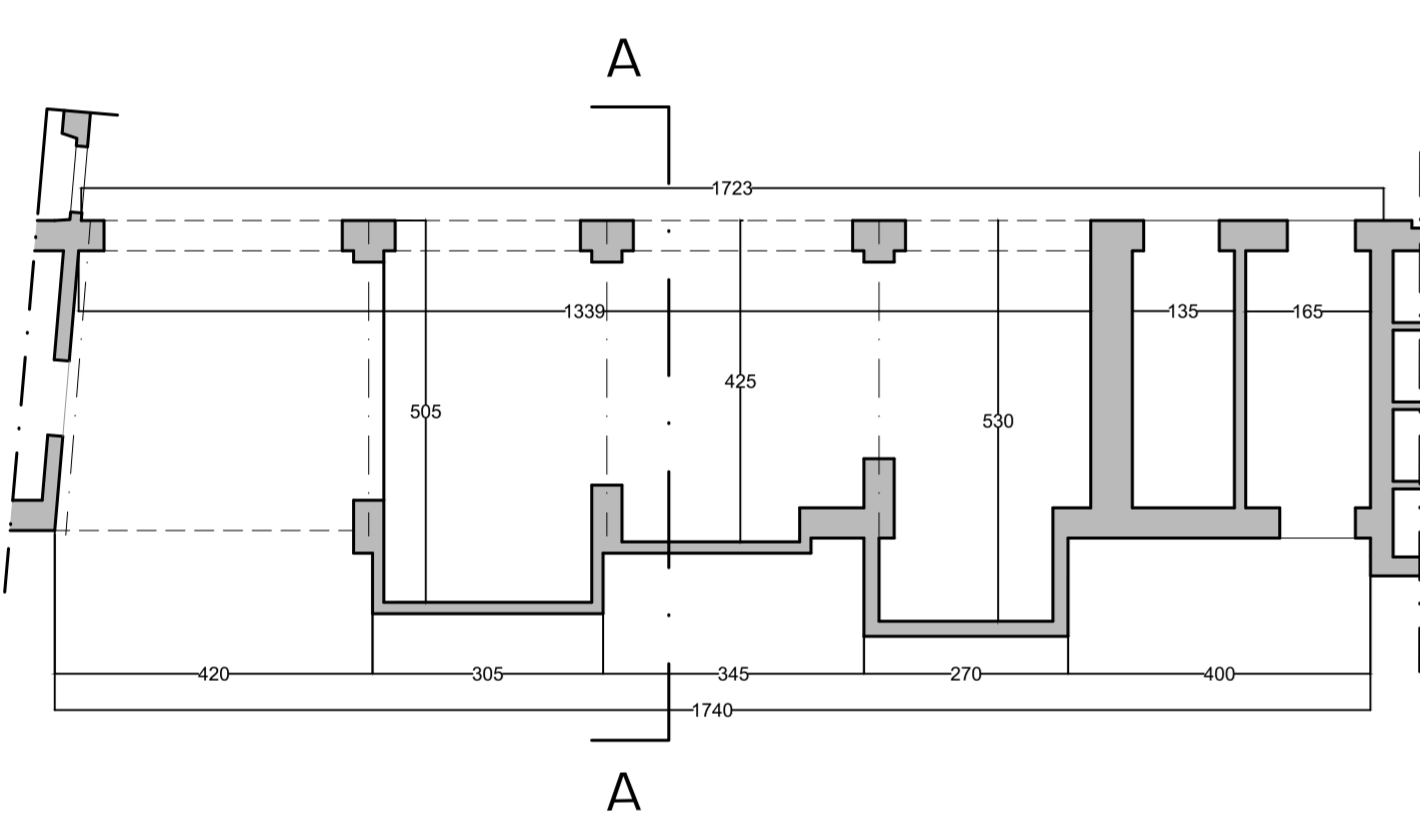
PIANTA PIANO TERRA_Scala 1:100

Stato di fatto

- Demolizione superfetazioni verso il cortile sud e della porzione di muro completamente legato compreso tra queste.
- Ripristino di setto murario del fronte sud "rialineato", in blocchi di laterizio portante tipo Poroton (su fondazione idonea).
- Ripristino degli intonaci a calce su pareti interne ed esterne.
- Realizzazione di tramezzature interne in laterizio intonacato.

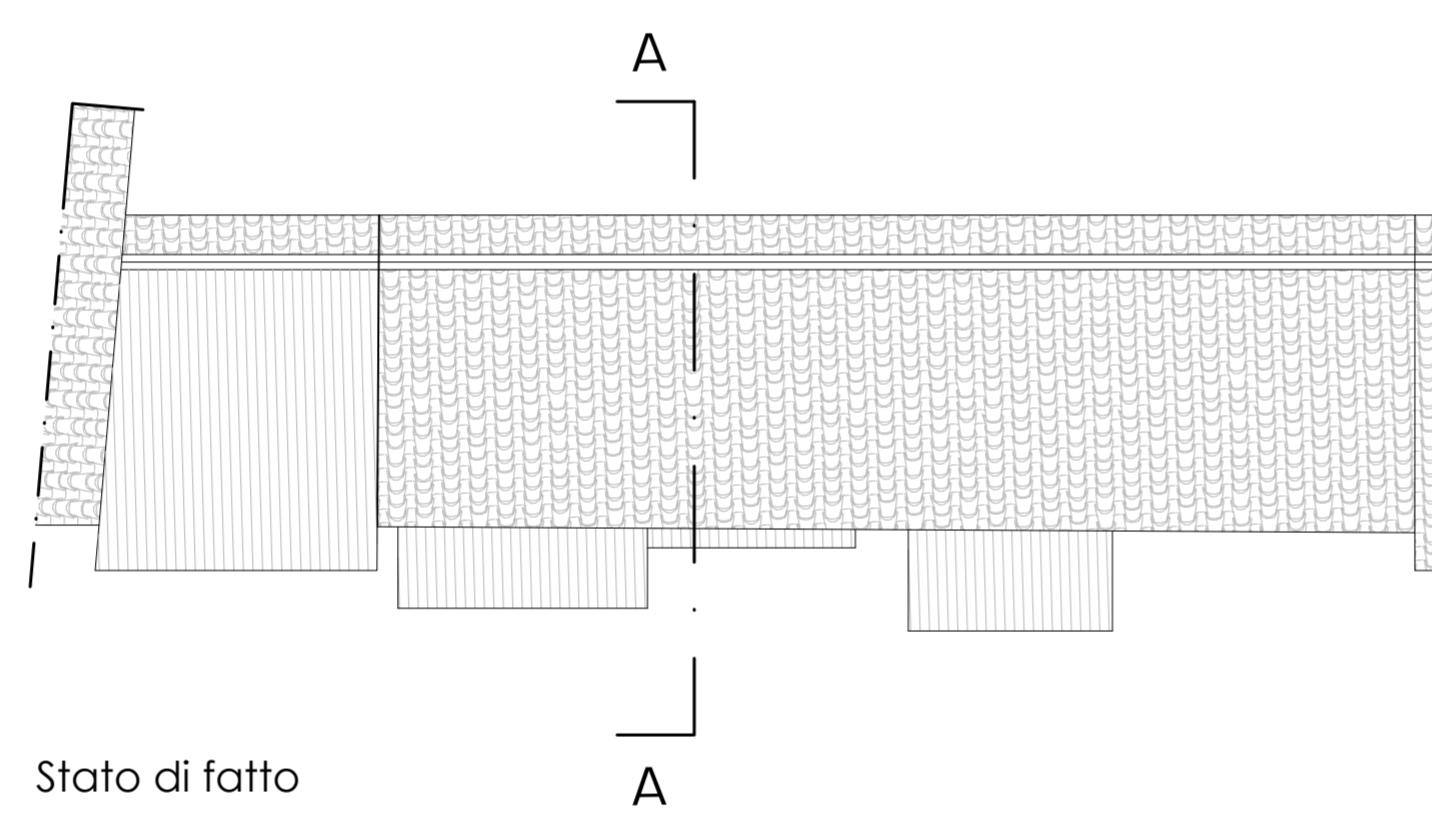
PIANTA COPERTURA_Scala 1:100

Stato di fatto

- Smontaggio dell'intera struttura di copertura con accatastamento del materiale in cantiere per successivo riuso.
- Ripristino dell'orditura lignea previa verifica di funzionalità.
- Messa in opera di ondulina sotto-coppo per consentire la copertura del passaggio tra cortile interno e cortile esterno, che non ha una pendenza altrimenti adeguata ad una copertura di soli coppi. Si riproporrà l'altezza del fabbricato servizi igienici (posto all'altro capo della manica autorimesse, al fine di conseguire una composizione simmetrica).
- Copertura dell'ondulina sotto-coppo del blocco wc con coppi in laterizio

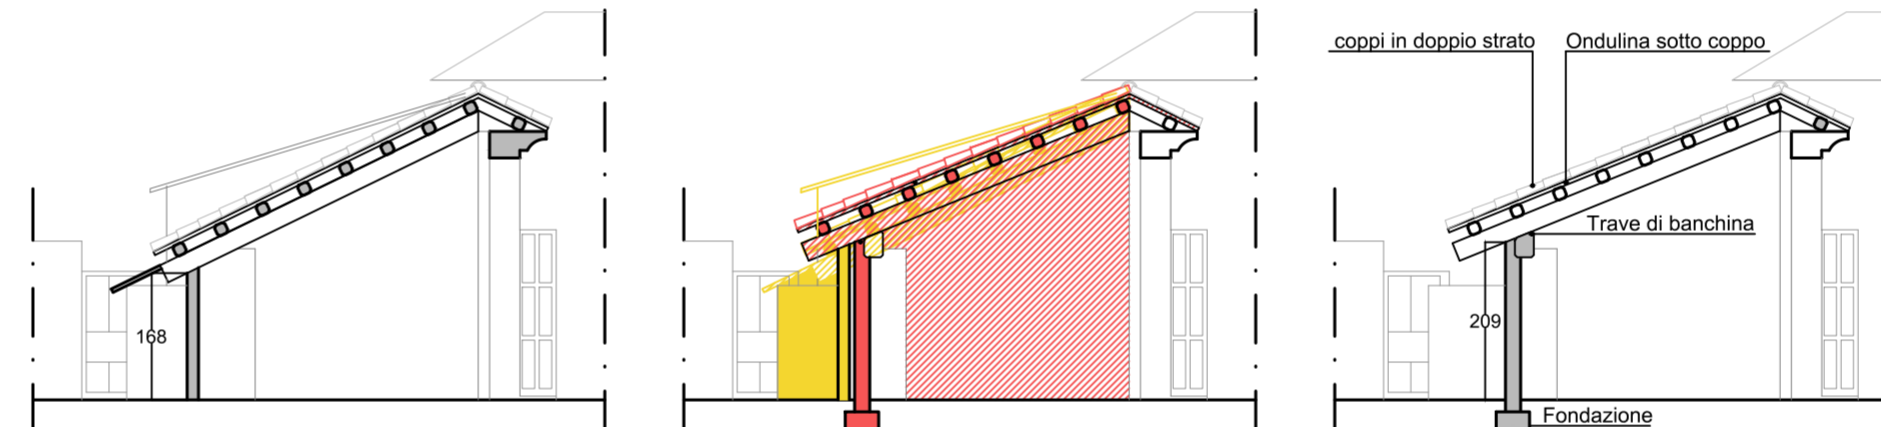
SEZIONE AA_Scala 1:100

Stato di fatto
